As. Oy Väinölänpoppelin LVI-kuntoarvio

AS. OY VÄINÖLÄNPOPPELIN LVI-KUNTOARVIO

Asunto Oy Väinölänpoppeli

Tarkastuspäivä 15.9.2015

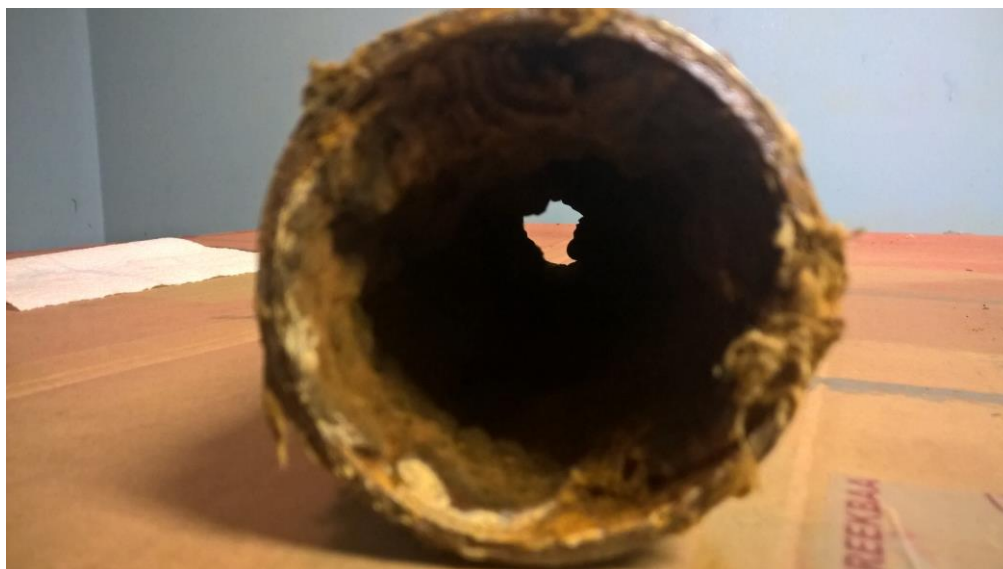
Asunto Oy Väinölänpoppelin käyttövesijärjestelmä on LVI-kuntoarvion perusteella niin huonossa kunnossa, että kuntotutkimus olisi hyvä tehdä mahdollisimman pian ja aloittaa linjasaneerauksen suunnittelu.

Kuva 2. Vuotokohdasta irrotettu käyttövesiputki.

Asunto Oy Väinölänpoppelin käyttövesiputkiston saneerauksessa on otettava huomioon putkistojen heikko kunto saneeraustapaa valittaessa. Koska voidaan olettaa kuvan 2 antavan realistisen kuvan putkiston tämänhetkisestä tilasta, voi tämän perusteella ennakoida koko putkiston vaativan uusimista. Saneeraus putkien pinnoitusmenetelmällä ei sovi näin huonokuntoiseen putkiverkostoon.

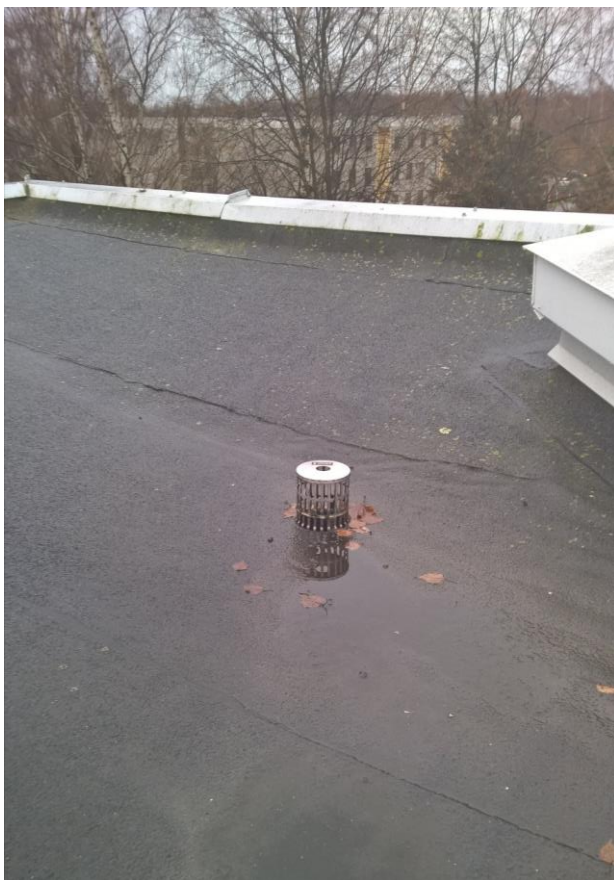
Kuva 3. Katolla sijaitseva sadeveden poistoviemäri

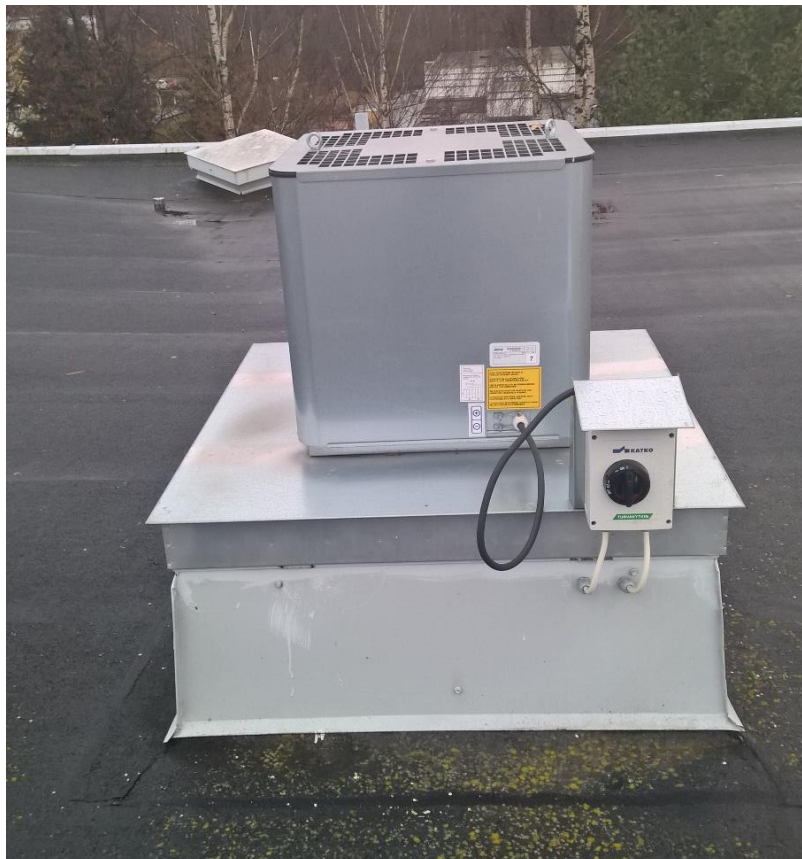
Asunto Oy Väinölänpoppelissa ilmanvaihto on toteutettu koneellisella poistoilmanvaihdolla. Koneellisessa poistoilmanvaihdossa ilma poistetaan sisätiloista puhaltimella. Asunto Oy Väinölänpoppelin rakennusten katolle on sijoitettu Koja merkkiset huippuimurit, jotka on uusittu vuonna 2013. Poistoilmakoneet toimivat kahdella eri kierrosnopeudella. Ilmanvaihdon säätäminen on yksinkertaista ja säätilan vaihtelut eivät vaikuta huippuimureiden toimintaan.

Kuva 4. Katolla sijaitseva huippu-imuri

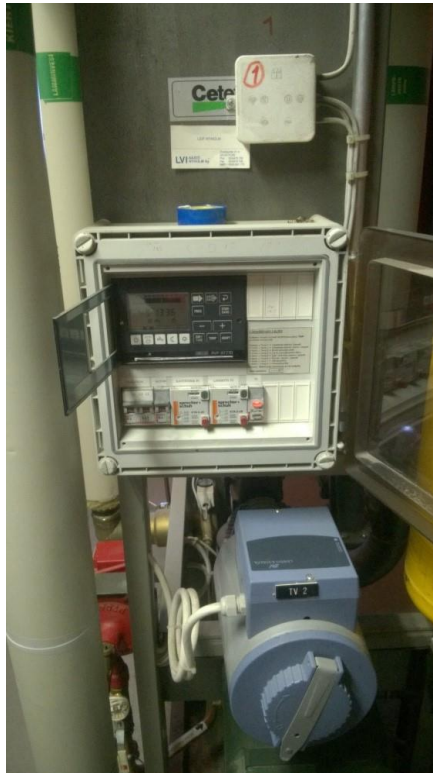
Lämmitysverkostojen ja lämpimän käyttöveden juotetut lämmönvaihtimet ovat Cetetherm Oy:n valmistamia vuosimallia 1999. Lämmitysverkoston lämmönvaihdin on teholtaan 220 kW. Lämmitysverkosto on mitoitettu lämpötiloille + 60 °C / +80 °C. Lämpimän käyttöveden vaihdin on teholtaan 280 kW.

KH-ohjekortin (KH 90-00403 Kiinteistön tekniset käyttöiät ja kunnossapitajaksot) perusteella lämmönvaihtimien tekninen käyttöikä on 20-25 vuotta.

Lämmönvaihdin

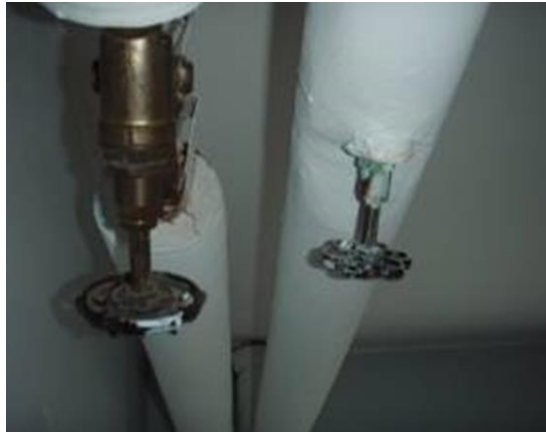
Linjasulkuventtiilit ovat pääosin alkuperäisiä istukkaventtiileitä. Alkuperäisillä istukkaventtiileillä putkistoja ei saa sulkeutumaan tiiviisti. Alkuperäisten sulkuventtiilien ulkoinen kunto on huono. Lämmitysverkostolle tulisi suorittaa perussäädön suunnittelu. Lämmitysverkoston linjojen sulku- ja linjasäätöventtiilit tulisi uusia ja paluuhaaroihin tulisi asentaa mittausyhteillä varustetut linjasäätöventtiilit.

Istukkaventtiilit lämmitysverkostossa

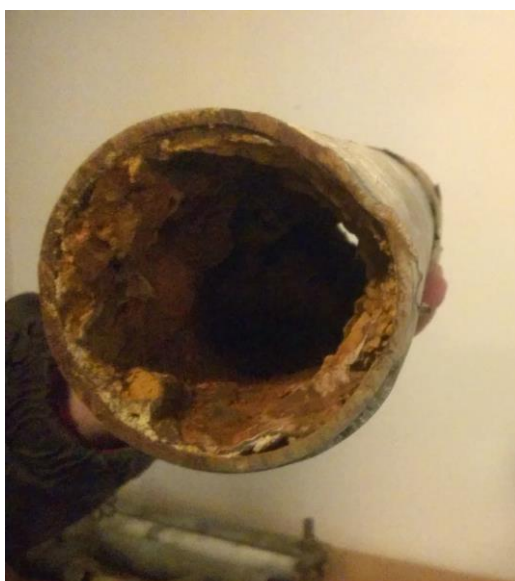
Kylmän- ja lämpimän käyttöveden sulkuventtiilit ovat pääosin alkuperäisiä istukkaventtiileitä. Sulkuventtiilien kunto on huono. Sulkuventtiilit tulisi uusida vesijohtojen uusimisen yhteydessä. Sulkuventtiilien uusimisen yhteydessä lämpimän käyttöveden kiertovesiputkistoihin tulisi asentaa linjasäätöventtiilit ja putkistojen vesimäärät säätää.

KH-kortin (KH 90-00403 Kiinteistön tekniset käyttöiät ja kunnossapitajakset) mukaan galvanoitujen teräsputkien tekninen käyttöikä on jo saavutettu. Kuparisten käyttövesiputkien tekninen käyttöikä on 40...50 vuotta, sulku- ja linjasäätöventtiilien tavoitteellinen käyttöikä on 20...30 vuotta.

Käyttövesiputki

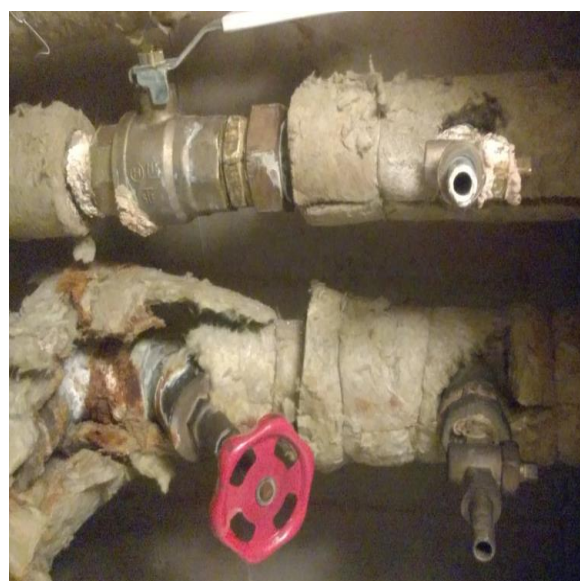
Käyttövesiputkien eristys
